XVIII Congreso Internacional Conservación y Restauración de Bienes Culturales

18th International Meeting on Heritage Conservation

Identificación de materiales de construcción en el sitio arqueológico de Banasa (noroeste de Marruecos) y estado de alteración

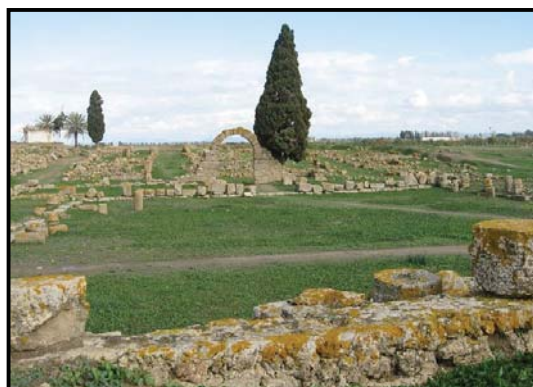
Figura 3. El foro y la puerta Norte del sitio Arqueológico de Banasa. Puede observarse la intensa colonización por líquenes.

La biocolonización, especialmente por líquenes, está muy extendida (fig. 3) en todos los materiales.
